**RICHIESTA AUTORIZZAZIONE ALLA LOCAZIONE DI UN IMMOBILE COMUNALE  
DENOMINATO “LOCANDA RURALE”  
SITO NEL BORGO MEDIOEVALE A TRATALIAS**

**RELAZIONE TECNICO DESCRITTIVA**

La sottoscritta Dott.ssa Emanuela Maria Fozzi in qualità di *Responsabile del Procedimento*, l'anno 2024, il giorno 24 del mese di Giugno in Tratalias, ha proceduto alla verifica dello stato di consistenza dell'immobile comunale denominato "LOCANDA RURALE", sito nel borgo medioevale, (supportato dal Responsabile Area Tecnica Servizio Lavori Pubblici Ing. Marco Stivaletta) predisponendo la seguente relazione descrittiva dello stato dei luoghi finalizzata alla richiesta di Autorizzazione e Nulla osta per la locazione dell'immobile denominato *Locanda Rurale* sito nel borgo medioevale di Tratalias.

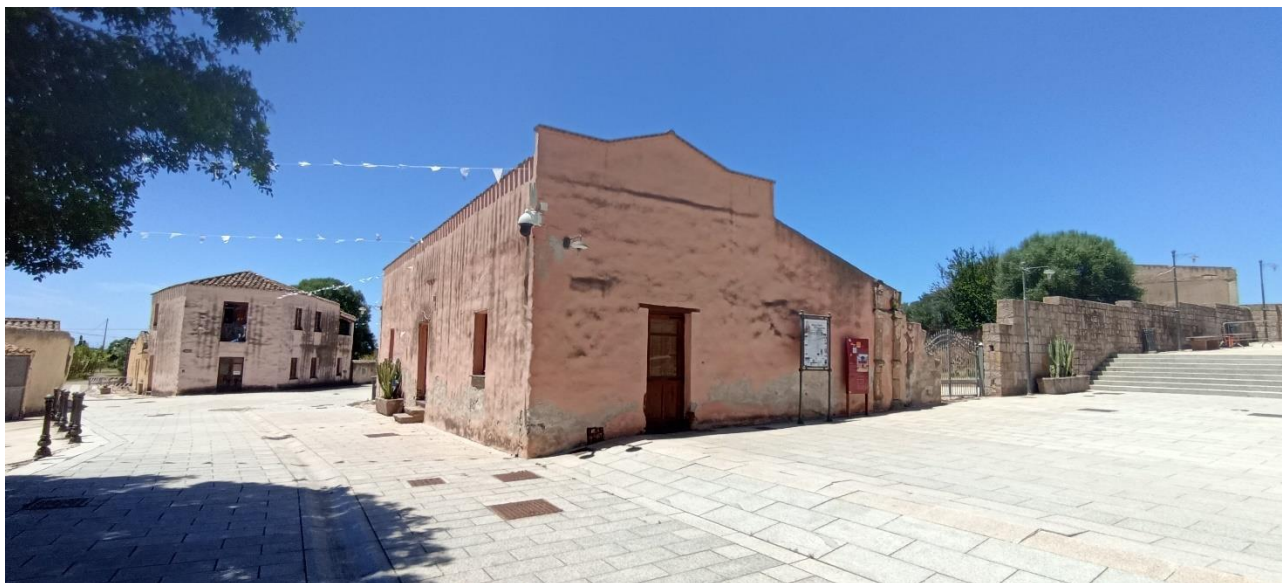
Figura 4 prospetto principale

L'immobile in oggetto si sviluppa su un unico livello fuori terra, ed è costituito da tre corpi di fabbrica. È realizzato con struttura muraria "a sacco" con pietrame legato con malta di argilla ad eccezione dei tramezzi realizzati in mattoni laterizi.

Le coperture dei fabbricati si presentano a "due falde" con una struttura portante costituita da travi principali e arcarecci di legno, con manto di canne, impermeabilizzazione e tegole. Tutte le strutture sono state recuperate con una metodologia di consolidamento di carattere assolutamente conservativo.

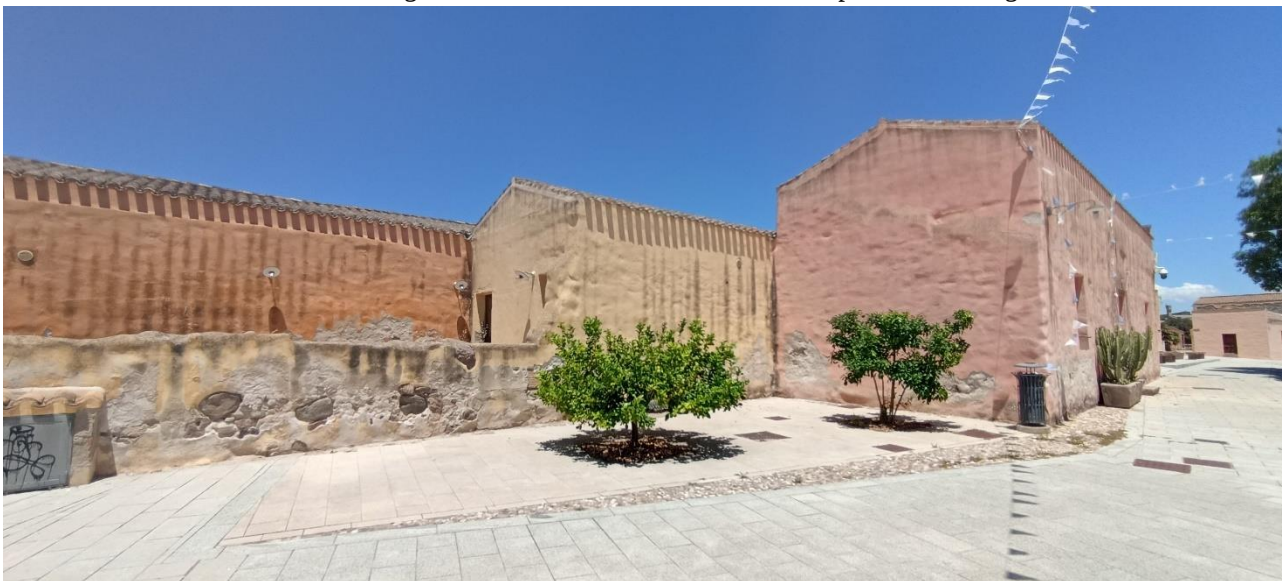
Figura 5 Prospetto laterale piazza

L'immobile attualmente con destinazione commerciale turistico-ricettiva, si presenta in un buono stato di conservazione, risulta in disuso, ed è costituito dai seguenti locali così come individuati dalla planimetria allegata:

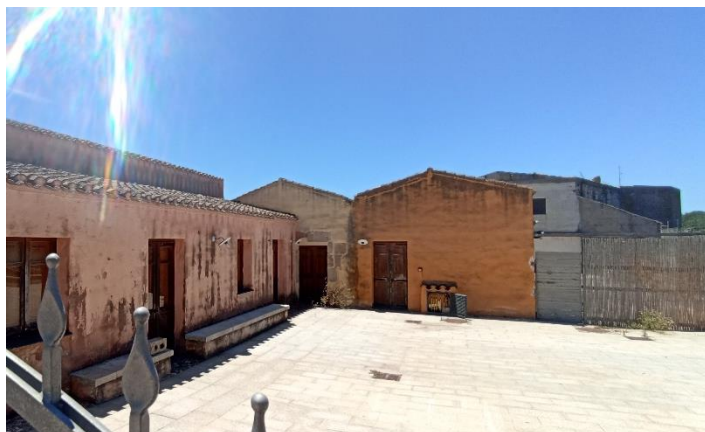
Figura 7 -Aree Esterne

È presente inoltre un ampio spazio cortilizio antistante lo stesso edificio da adibire a *dehor*, nonché di una ulteriore superficie situata nel lato di via Nuova come da planimetria allegata

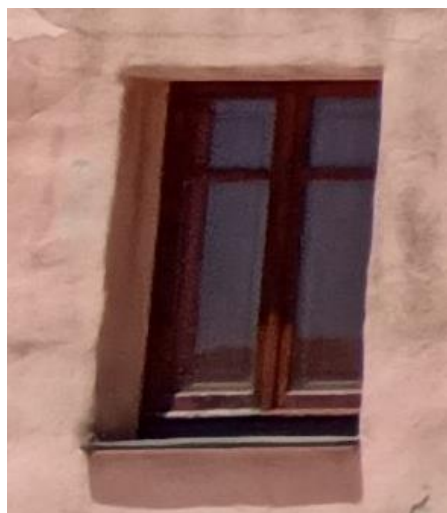
*Figura 11 dettaglio finestra*

Le porte come le finestre aventi caratteristiche del tutto simili a quelle originarie, hanno luce pari a cm 80, superiore alla luce minima prevista dalla legge 13/89 (cm 75), con maniglie poste ad una altezza pari a cm 90, con pressione di apertura prevista dalle norme

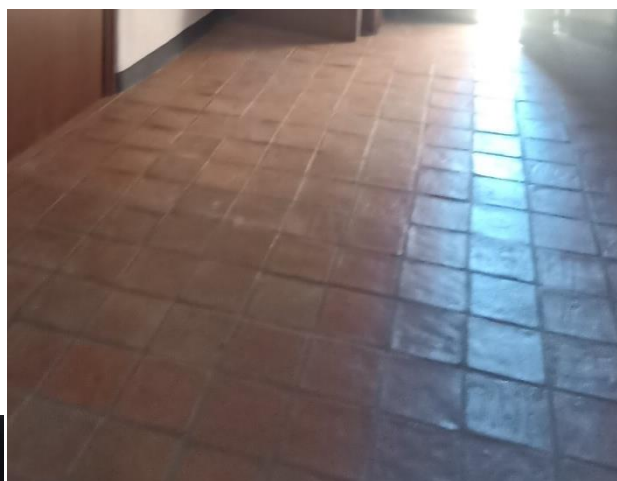
*Figura 12 - Pavimenti recuperati*

Sono stati realizzati per quanto possibile utilizzando le vecchie piastrelle in cotto a mano, successivamente trattata al fine di una sua duratura preservazione dall'usura.

Negli ambienti dove i pavimenti erano già stati sostituiti con marmette o gres ceramico, si è provveduto alla messa in opera di cotto antidato, sottoposto al medesimo trattamento di quello originario.

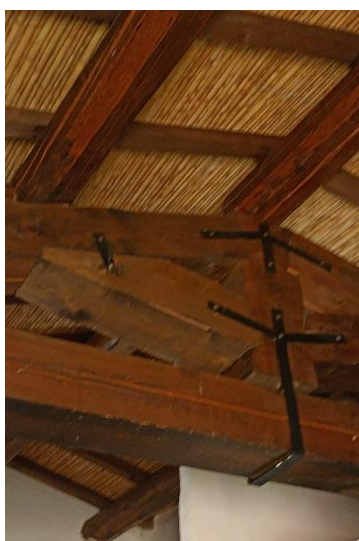
*Figura 15 - Dettaglio Capriata legno*

I solai sono realizzati totalmente in legno come gli originari, con l'impiego di travi portanti e tavolato a vista mentre in copertura insistono le capriate in abete e castagno ed, in genere, strutture portanti con relativo soprastante sistema di orditura di arcarecci.

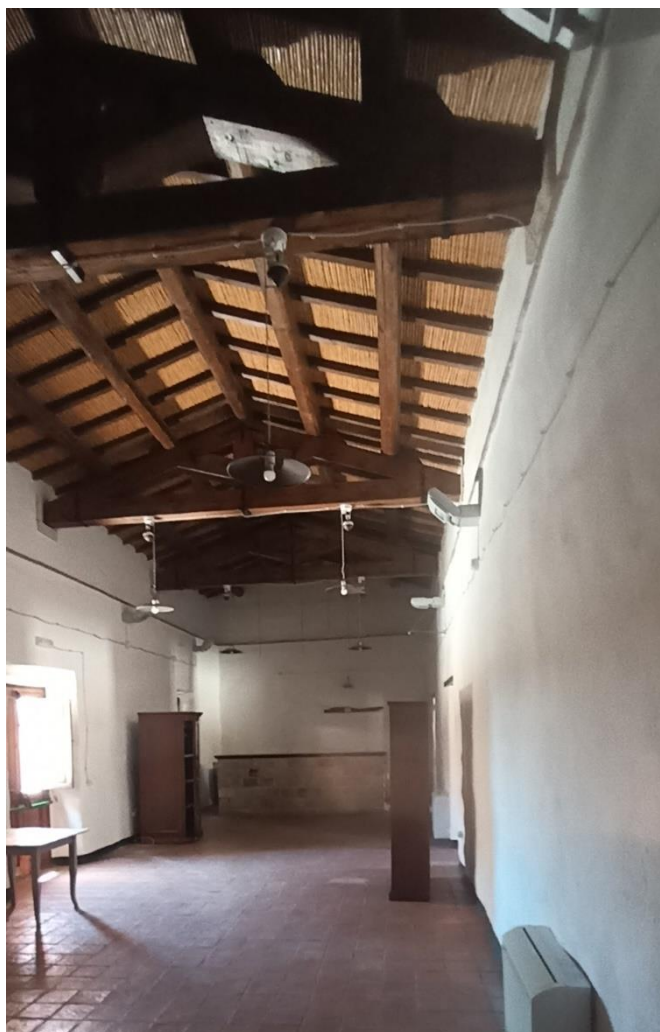
*Figura 14 - Sala ristorante e copertura canniciato*

Il tetto è realizzato con manto di tegole curve sarde, in parte recuperate dagli stessi edifici ed in parte acquisite a seguito di ricerca nel territorio contiguo.

Le tegole risultano posate sopra un "telo" incantucciato legato con una cordicella di canapa ed irrigidito da una canna "maestra" di maggior diametro.

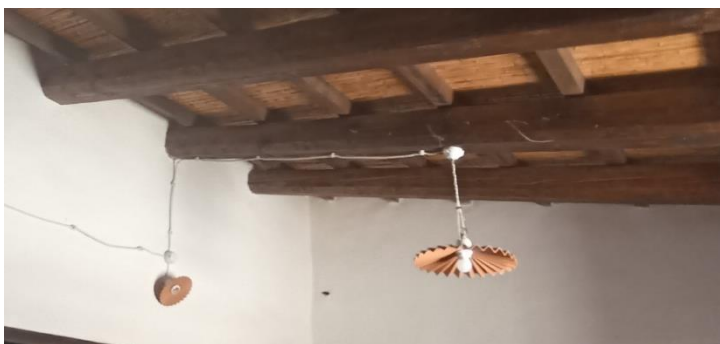
*Figura 17 Dettaglio corpi illuminanti*

Durante gli ultimi interventi di ristrutturazione sono stati messi a norma gli impianti elettrici e idrici, e sono state mantenute le linee stilistiche tradizionali, evitando tipologie moderne ma mantenendo la funzionalità e la sicurezza.
